תיק תיעוד מקדים צריף ראשונים קיבוץ גבולות

נערך עבור : קיבוץ גבולות
שם העורכת: ד"ר נטלי מסיקה
06/12//2018

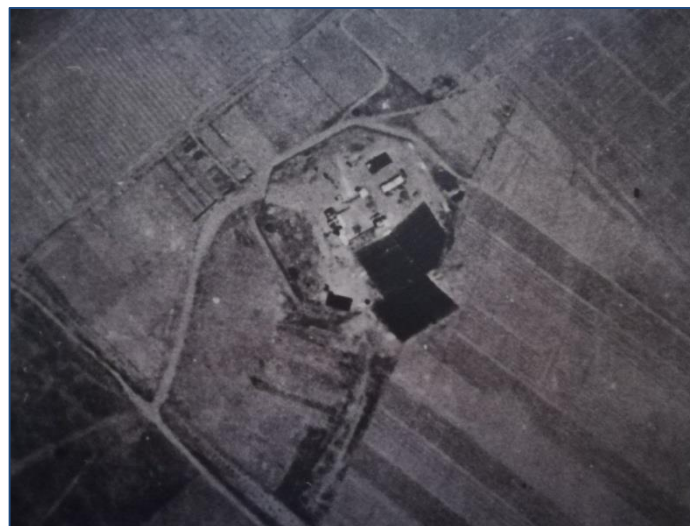
בתצ"א משנת 1945, נראה שטח הקיבוץ העתידי מצפון-מזרח, לצד המבנים הספורים של מצפה גבולות (מקור: ארכיון קיבוץ גבולות).

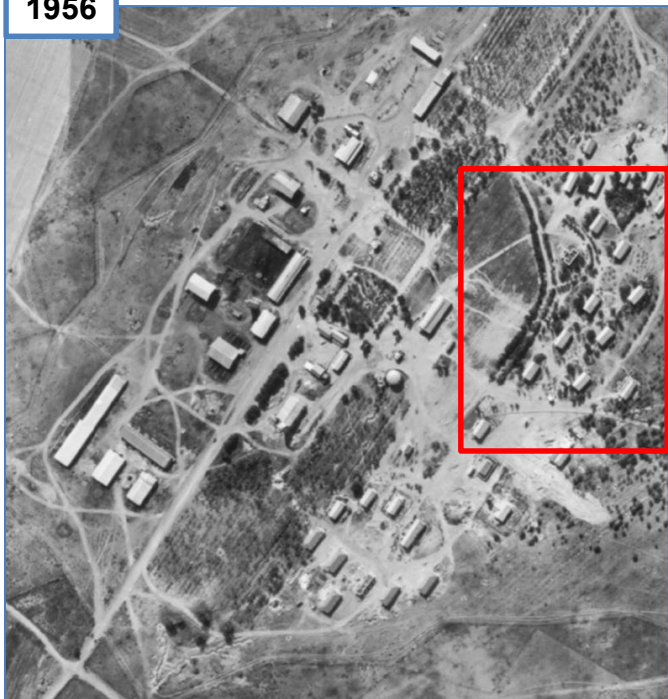
1956

תצ"א של קיבוץ גבולות משנת 1956, ומתחתיה צילום משנת 1954. ניתן לראות את הצריף המתועד לצד 12 צריפים דומים שעמדו בסמוך לו. בתמונה משנת 54 ניתן לראות עצים קטנים ומעטים בהשוואה לתצ"א המאוחר. (מתוך: ספריית המפות, החוג לגיאוגרפיה, אוניברסיטת ת"א; ארכיון קיבוץ גבולות).
* זיהוי מיקום הצריף: עופר יוגב, ארכיונאי הקיבוץ.

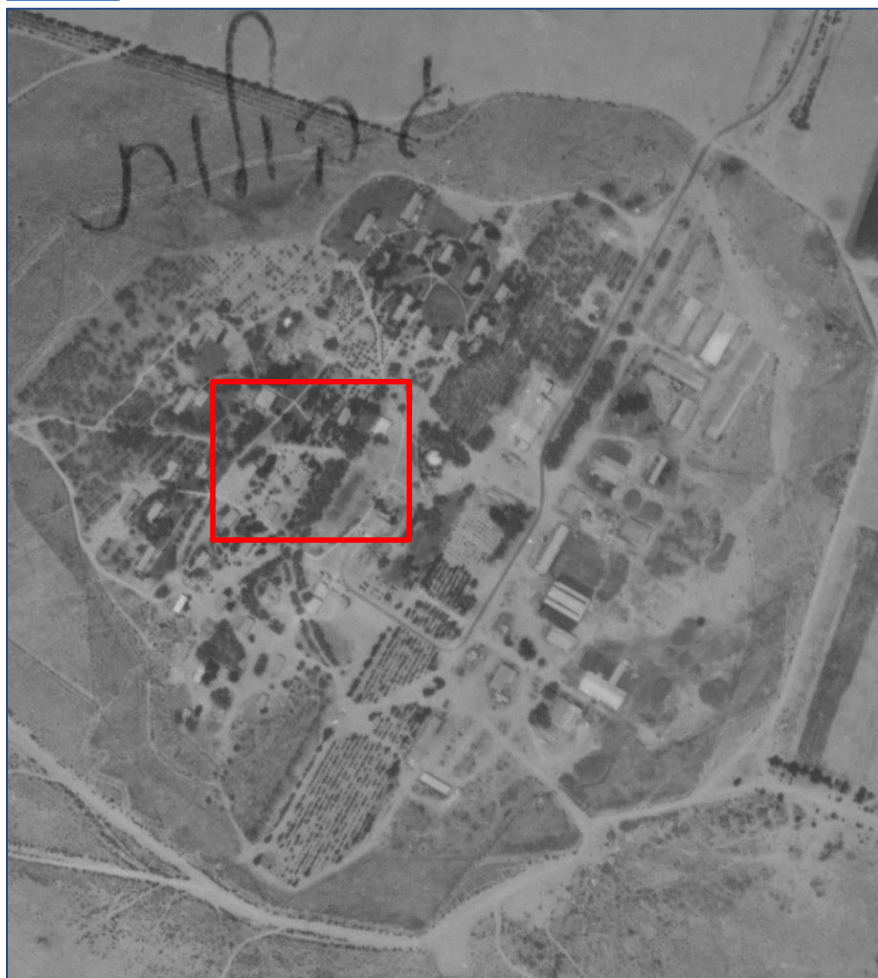
תצ"א עם סימון הצריף משנת 1966 (מקור: ספריית המפות, החוג לגיאוגרפיה, אוניברסיטת ת"א).

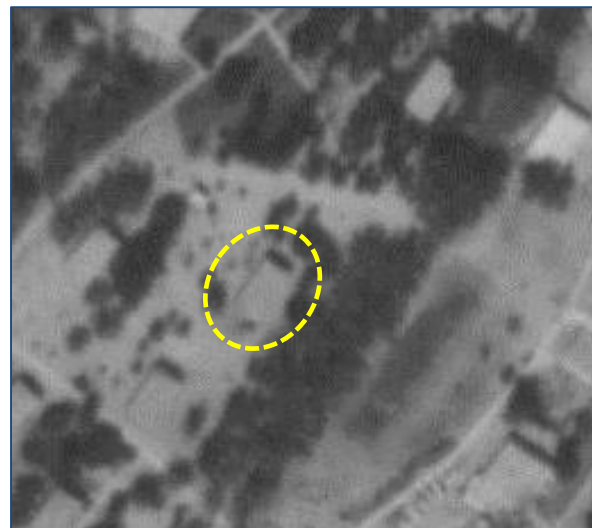
בתצ"א זה נראה עיבוי נוסף של הבנייה והצמחייה ברחבי הקיבוץ. בצד הדרום מזרחי של הצריף המתועד חורשת אשלים. מדרום-מערב וממערב 2 צריפים דומים. באותה עת הצריפים שימשו למגורי גרעין "החוצבים".

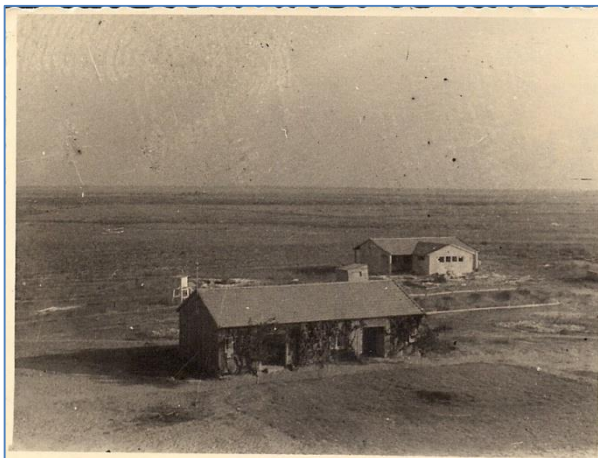
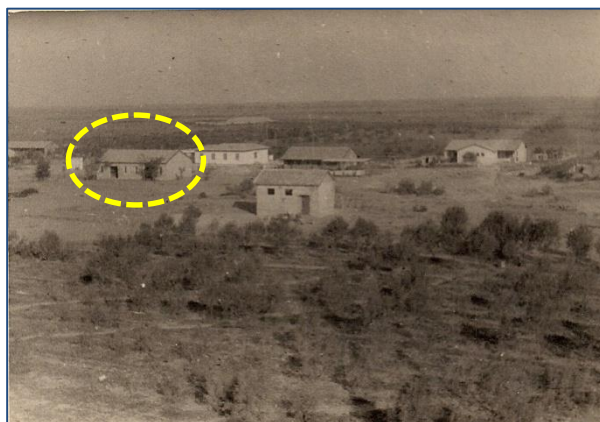
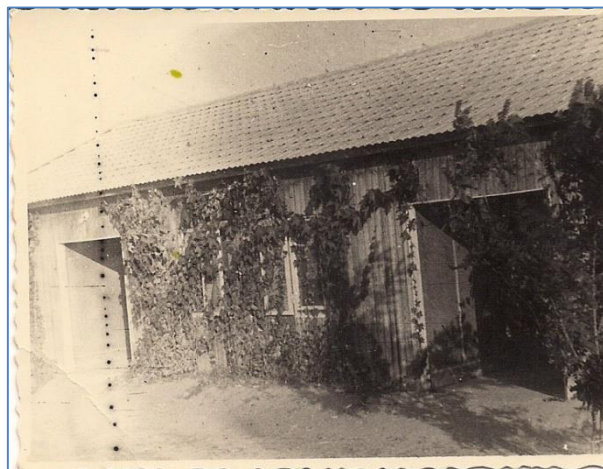
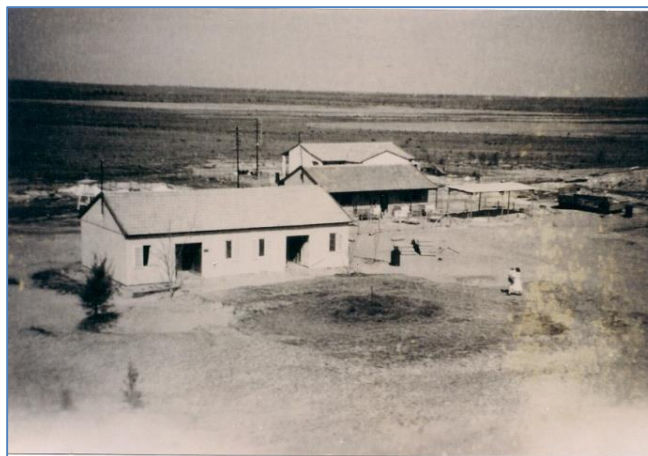
צילומים של הצריף המתועד
וצריפים דומים משנות ה-50.
בצד הדרומי והמזרחי אין עדיין
חורשת אשלים.
בתצלום משנת 1952 נראה
צמח מטפס שאינו נראה היום.
(מקור: ארכיון קיבוץ גבולות).

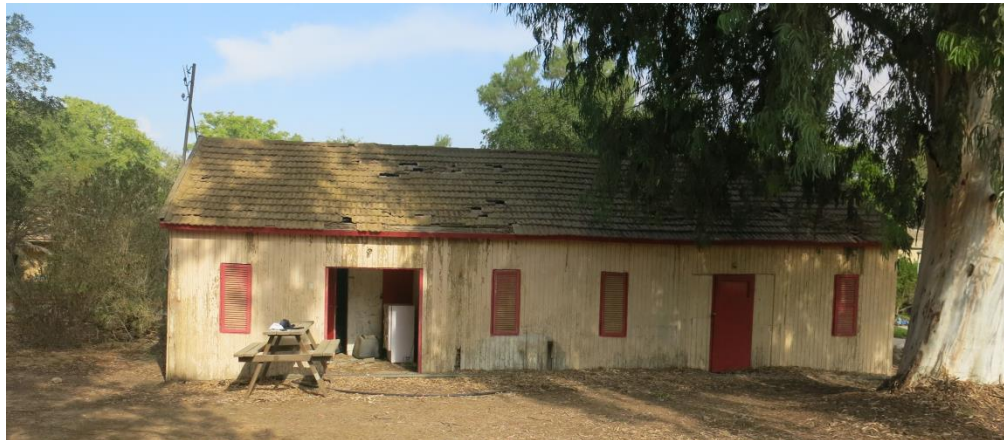
החזית הראשית של הצריף פונה לכיוון דרום-מזרח.
 הצריף מוקף בשטח פתוח עם עצי אקליפטוס, אשלים ומתחם לפעילות ספורט מדרום. ממזרח פסלים סביבתיים.
 מצפון – שביל בטון המובילים למרכז הקיבוץ.

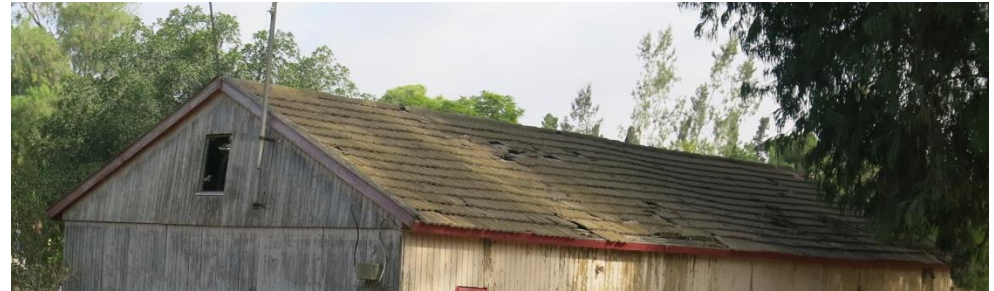
תוכנית וצילומי גג הצריף – מצב קיים (ערכה: מסיקה 2018)

לצריף גג רעפים דו-שיפועי.
הגג בנוי מקונסטרוקציית עץ בחיפוי רעפי מלט.

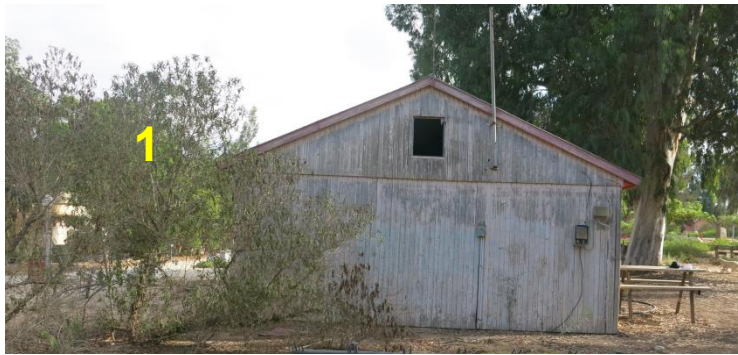
תוכנית וצילומים של הצמחייה בסביבת האתר (צילום: מסיקה-תמנע 2018)

בסביבת האתר נמצאו מספר אשלים וכן 2 עצי אקליפטוס בוגרים. מתצ"אות היסטוריות עולה כי נטעו בשנות ה-60 ואילך.

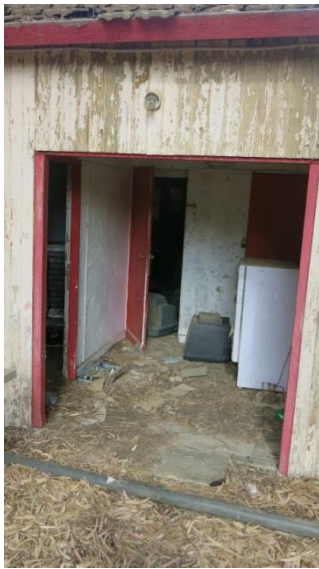
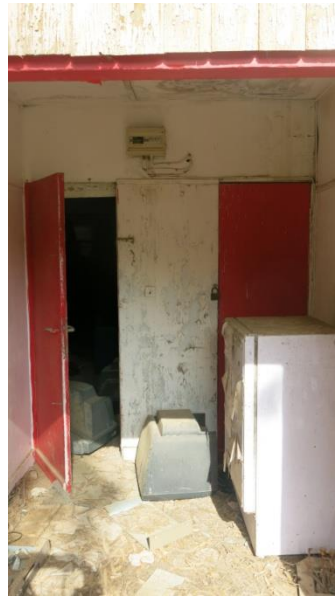
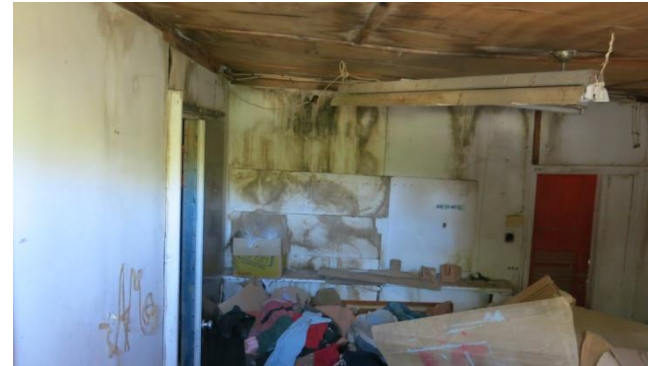
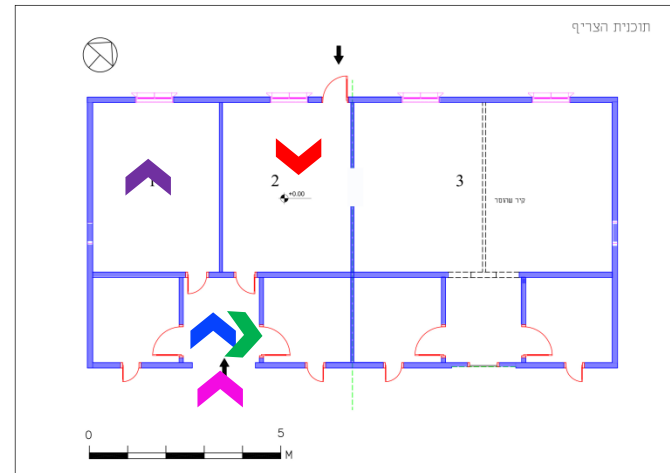
הצריף מחולק ל-4 מרחבים עיקריים, במקור סימטריים. בין 2 חדרים ו-2 חדרוני אחסון. בחזית הצפונית נוספה בשלב מאוחר דלת נוספת.

תוכנית וצילומים של החללים הפנימיים (צילום: מסיקה-תמנע 2018)

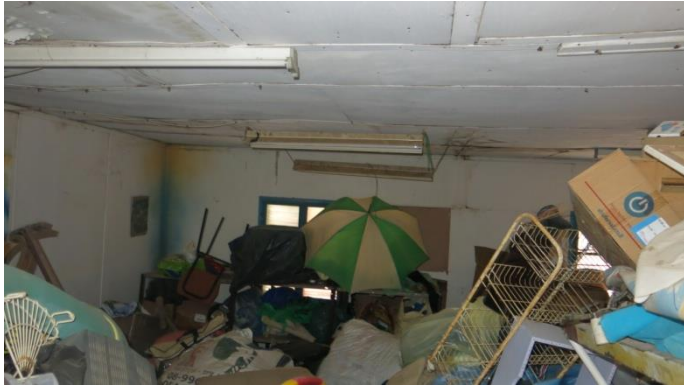
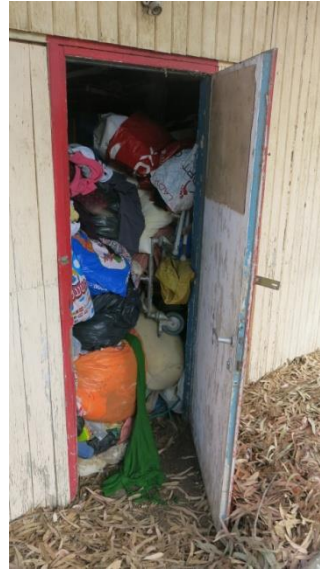
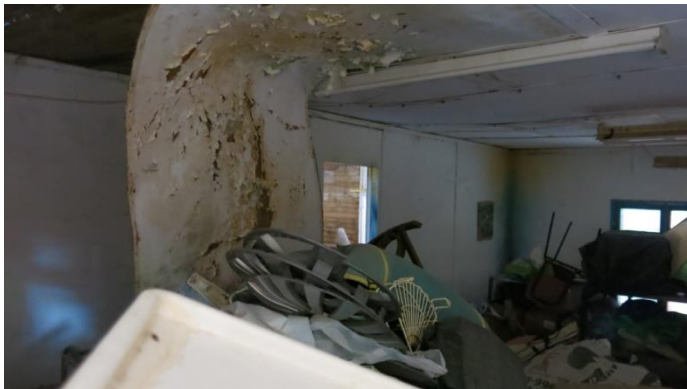
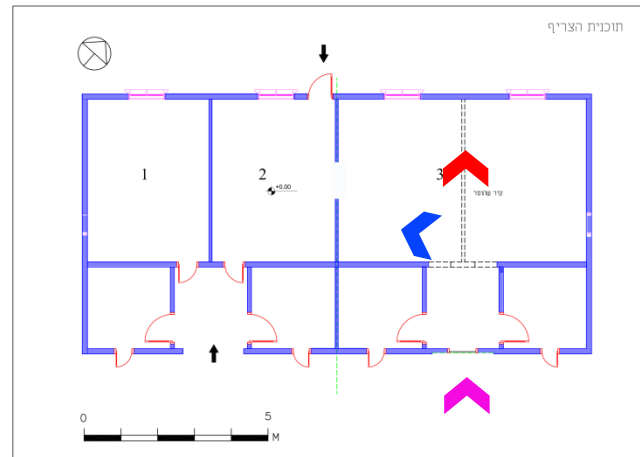
הצד המזרחי של הצריף חסום ומלא
בחפצים משלב השימוש האחרון.
הקיר האמצעי בין חדרים 2-3 הוסר
ויש בו חלל גדול אחד.
בין חדרים 2-3 נוסף פתח שלא היה
קיים בשלב הבנייה המקורי.

תוכנית וצילומים של החללים הפנימיים (צילום: מסיקה-תמנע 2018)

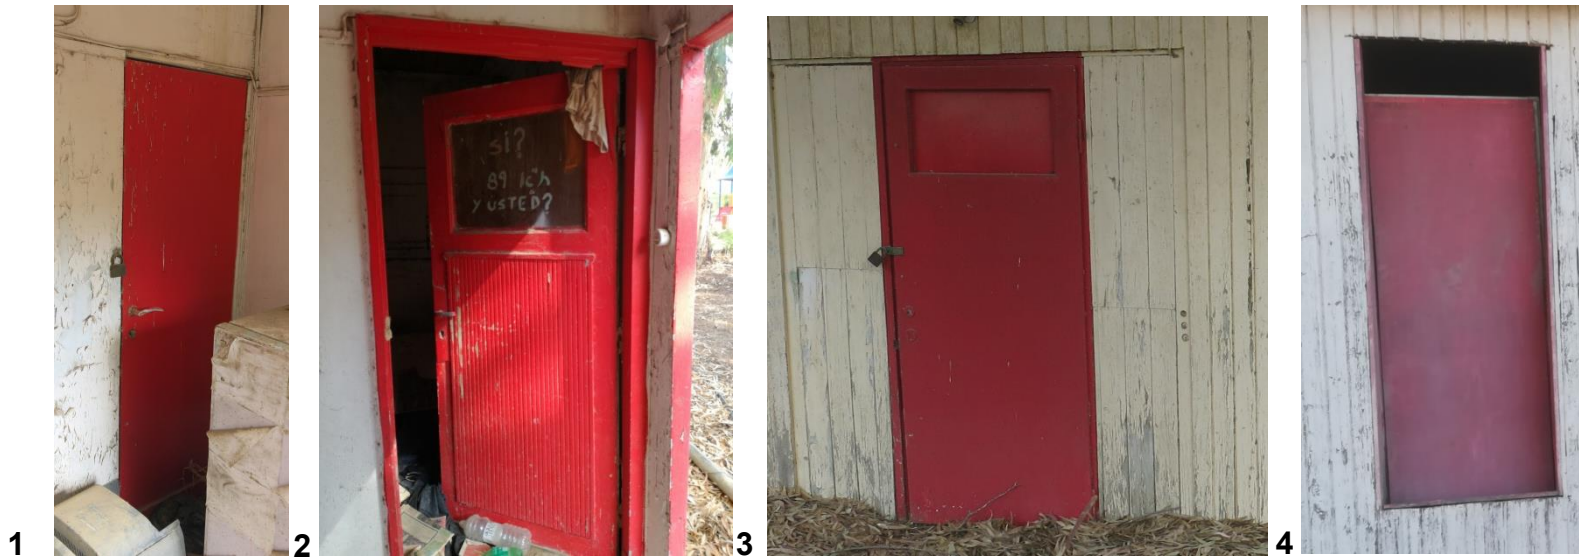
בצריף כמה סוגי דלתות:

1. חד-כנפית מלוח עץ מלא – משלב מקורי.
2. חד כנפית עם חלון עליון ולוח אמצעי עם מסגרת ופסי אורך – משלב מקורי.
3. חד כנפית מלוח מלא עם חלון עליון -משלב מאוחר.
4. לוח עץ משלב מאוחר.

תוכנית וצילומי דלתות (צילום: מסיקה-תמנע 2018)

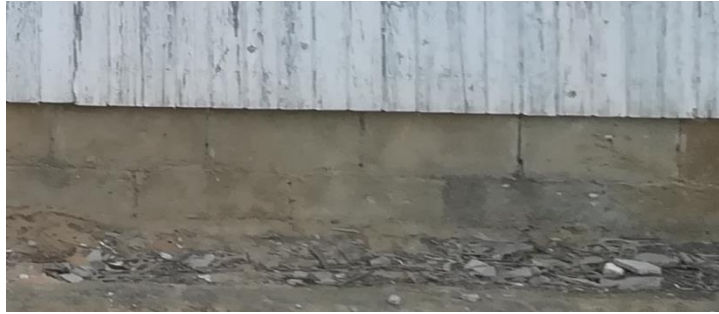
1

1. יסודות – בסיס בנוי בלוקים בגובה של כ- 0.50 מ' לפחות לפני פני השטח הטבעיים שהולכים וגבהים לכיוון דרום-מזרח.

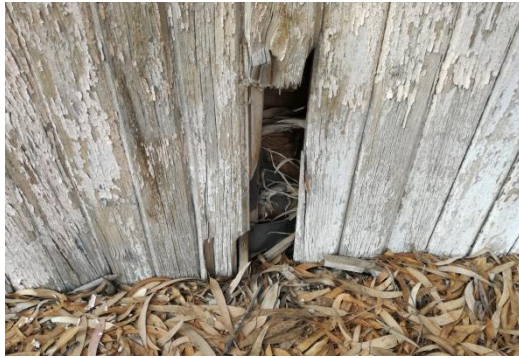
2

2. קירות חוץ – עשויים לוחות עץ חיצוניים ברוחב 7 ס"מ, שחוברו ללוח פנימי חלק. עובי הקיר – כ- 14 ס"מ. שני הלוחות חוברו זה אל זה במסגרת עץ עם תמיכות אופקיות לחיזוק.

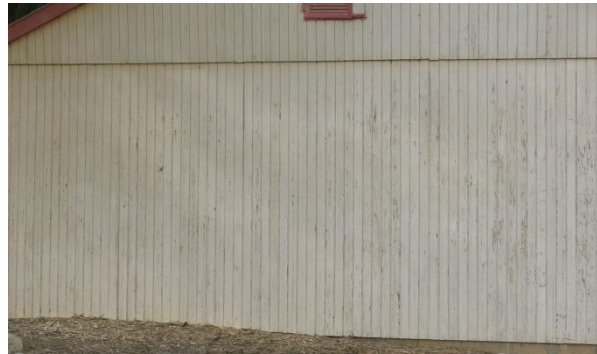
3

3. קירות פנים - עשויים לוחות עץ חלקים בעובי 1 ס"מ.

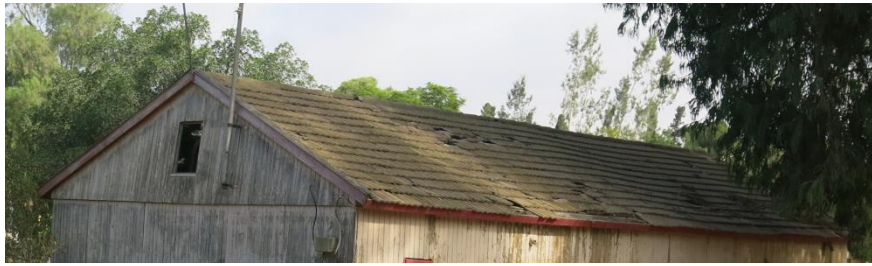
4. גג – דו שיפועי מקונסטרוקציה של עץ בחתך משולש מחופה ברעפי מלט מקוריים.

5. תקרה – לוחות עץ דומים על בסיס מסגרות וקורות עץ לרוחב הגג.

6. רצפה – מרצפות טרצו בהירות בגודל 20 X 20 ס"מ על בסיס משטח בטון יצוק.

7. צביעה – חוץ – כמה שכבות של צבע לבן, פנים – לבן.

הדלתות ותריסי החלונות נצבעו בצבע אדום בשלבי שימוש מאוחרים.

צילומים של שיטות הבנייה (צילום: מסיקה-תמנע 2018)

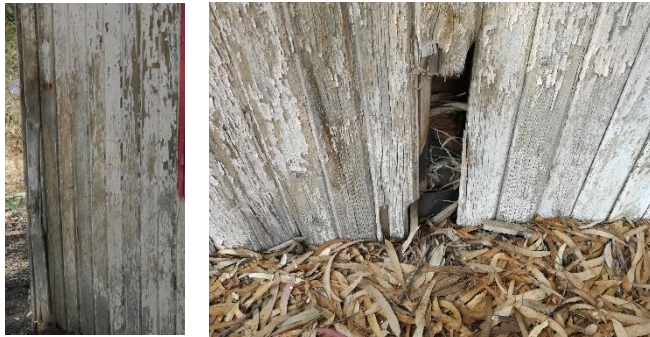
1. קירות חוץ – לוחות פגועים / סדוקים. קילופי צבע.
2. רעפי מלט חסרים, גג רעוע.
3. תיקרה נוטה ליפול – בעיקר בין חדרים 3-4.
4. חלונות / דלתות – בחזית קדמית דלת עץ לא מקורית, חלק מהפרטים במצב לא תקין / שמיש / חסר.
5. רטיבות – בתקרה ובחלק מהקירות בפנים הצריף.
6. חיווט - צנרת בולטת של מערכות שונות ערוכה בצורה פרוביזורית בחזית הדרום-מערבית .
7. הזנחה כללית בכניסה ובתוך החדרים.

צילומי מפגעים במבנה (צילום: מסיקה-תמנע 2018)

צריף האמנויות שתועד בתיק זה מהווה חלק מקבוצת הצריפים שנבנו בקיבוץ גבולות בתחילת שנות ה-50. **הערך האסתטי-אדריכלי** של המבנה הוא מועט. מדובר במבנה סטנדרטי מעץ שהובא לארץ מצפון אירופה כדי לתת מענה זול ומהיר לסוגיית המגורים בישובים החדשים שנבנו. לעומת זאת, **הערך ההיסטורי-תרבותי** של המבנה המתועד הוא גבוה. מדובר כאמור, באחד מהצריפים הראשונים שהוקמו בקיבוץ, ששימש לאורך השנים לצרכי מגורים, בילוי ופנאי לחברים. **מבחינה סביבתית** בסמוך למבנה עומדים שני צריפים היסטוריים נוספים שראוי לשמר ולהשמיש לצרכים חדשים. מומלץ אם כן, לשמר ולשחזר את המבנה ולאפשר לקיים בו פעילויות חינוך ותרבות לטובת תושבי הקיבוץ לדורותיהם.
